## Revitalisierung des Pumpspeicherkraftwerks Happing

Projektstatus Januar 2026

Happing, 13. Januar 2026

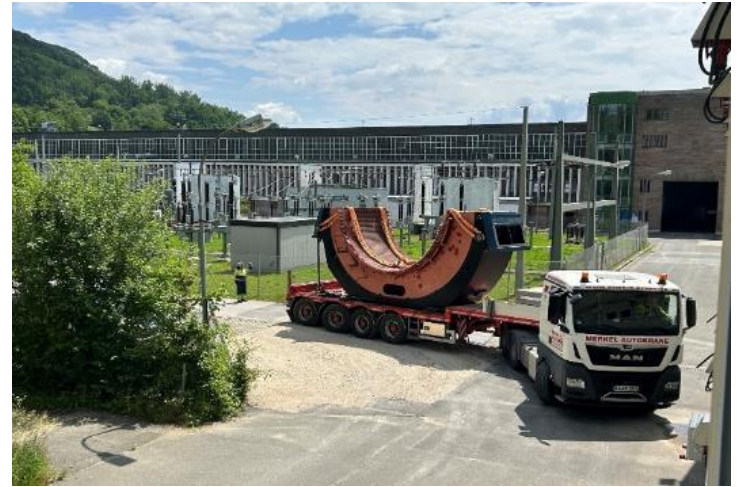
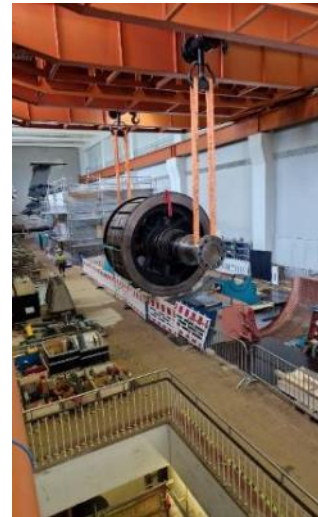
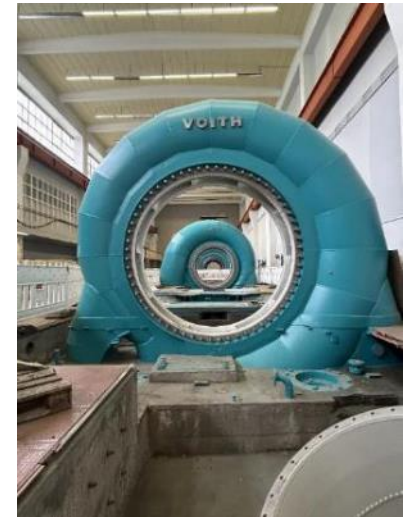
# Sanierung Krafthaus: Aktueller Status

- Alle vier Generatoren ausgebaut und zur Entsorgung abtransportiert
- Neufertigung hat begonnen

- Gehäuse Maschinensatz 3&4 wurden „in situ“ gereinigt, repariert und neubeschichtet. 1&2 aktuell in Bearbeitung.
- Alle Wellen sowie Absperrarmaturen ausgebaut und zur Revision zu Fachunternehmen transportiert.
- Dort laufen die Komponentenprüfungen, ggfs. Reparaturen für einen weiteren Einsatz in Happurg
- Erste Inspektionen erfolgreich, bisher geprüfte Komponenten können weiterverwendet werden

- Start Bautätigkeiten

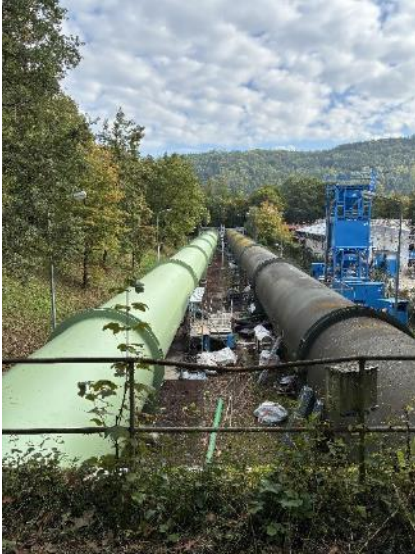
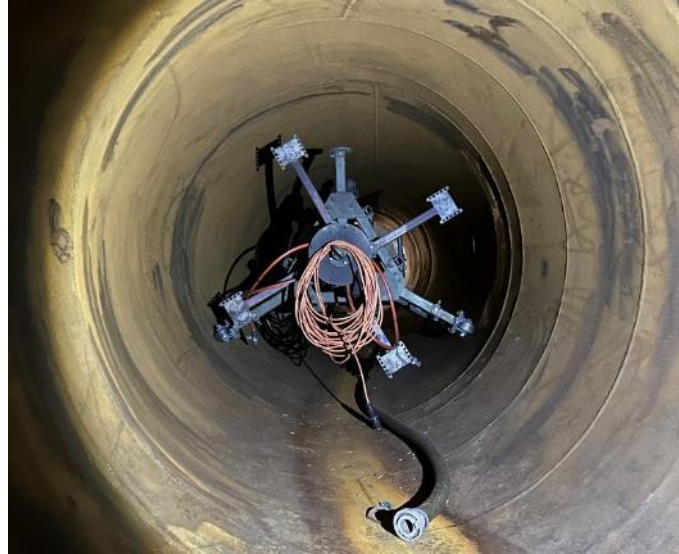
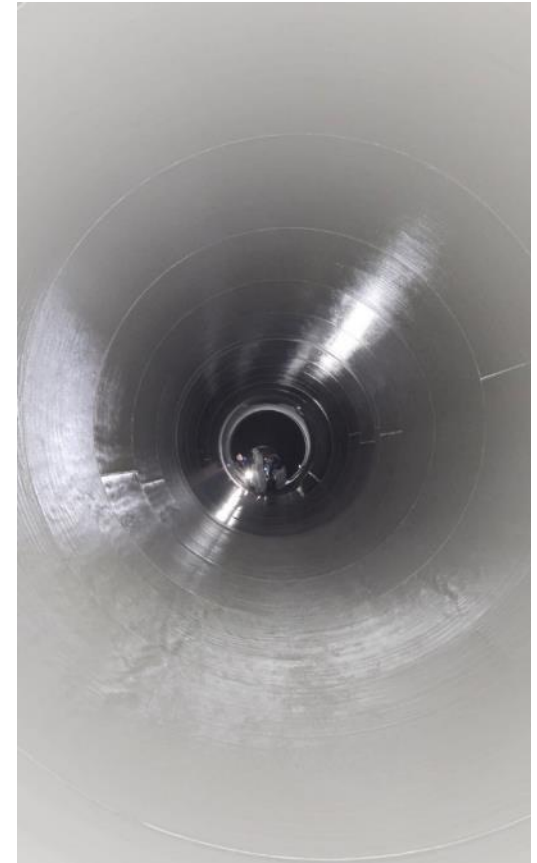
## Sanierung Druckrohrleitung: Aktueller Status

- Erste Druckrohrleitung (Nr. 2) komplett gereinigt und entschichtet
- Schweißnähte überprüft und, wo erforderlich, repariert
- Prozess der Neubeschichtung abgeschlossen

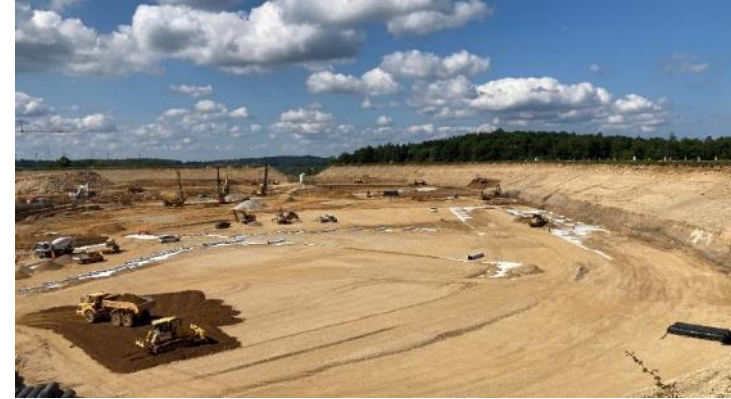
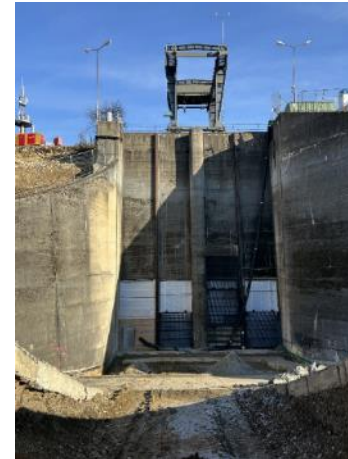
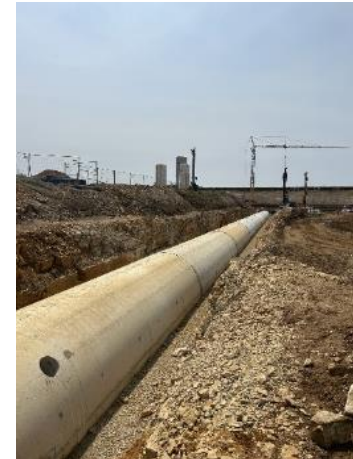
# Sanierung Oberbecken: Aktueller Status

- ca. 12.500 Säulen vorgebohrt, ca. 8.500 Säulen hergestellt
- Übrige Vorbohrungen haben Felsoberfläche nach < 2 m erreicht

- Start im nördlichen Beckenbereich
- Zwei Lagen Geogitter in Kiestragschicht über den RSS

- Verfüllung mit Beton läuft parallel zu anderen Aktivitäten

- Aktuell Sanierung der Einlaufplatte und der Fugen
- Danach Sanierung der vertikalen Betonflächen

- 43 von 54 Blöcken betoniert
- Baugrube für Anschluss an Einlaufbauwerk fertiggestellt
